## S458 秭归县两河口至磨坪公路改建工程

# 水土保持监测季度报告表

(2022 第 4 季度)

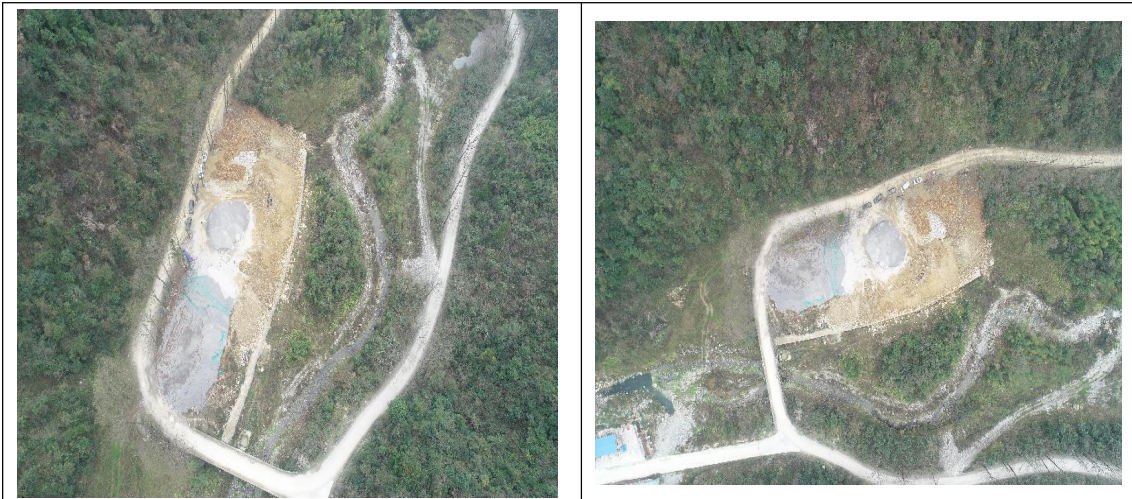
4#K12+180 弃渣场为坡地，根据现场实际情况，渣场有部分区域已进行农作物种植，有效减少了水土流失，但是坡面未进行植被恢复，建议及时完善渣场植物措施。提升植物措施的覆盖率，弃渣场一侧有涵洞，应及时完善涵洞接口处排水沟，避免涵洞排水出口冲刷渣体。

<p>K12+180 弃渣场（需及时进行分级放坡、修建截水沟并完善涵洞接口处排水沟）</p>

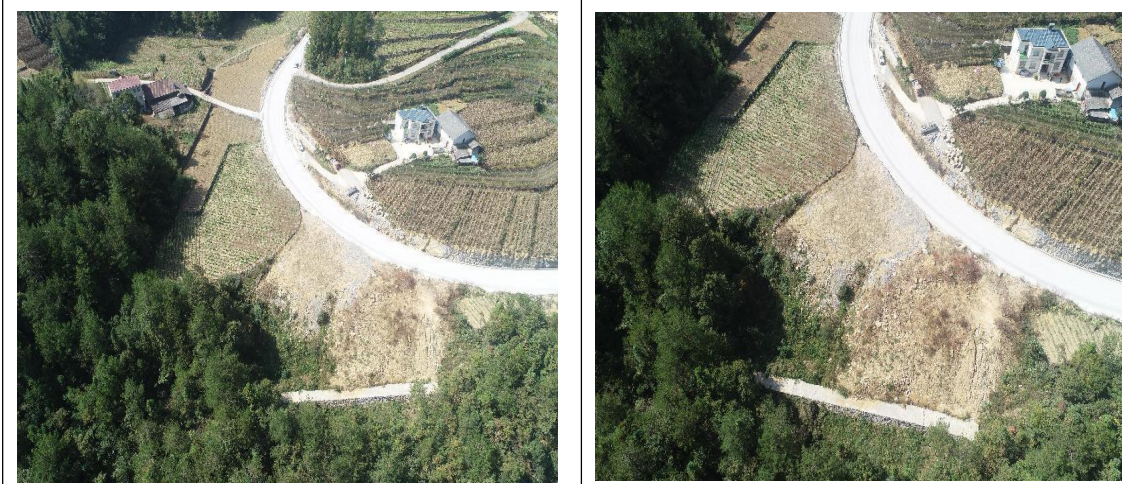
5#K17+500 弃渣场水土保持措施有挡土墙，应及时对弃渣场进行平整，平整时应注意弃渣场表面向道路侧留有坡度，遇强降雨可以及时排出弃渣场表面雨水，汇集到路基排水沟内，弃渣场挡土墙不完善，应延伸挡土墙防止渣体坍塌。对弃渣坡脚有零星碎石跌落的需及时清理，及时削坡。

K17+500 弃渣场（边坡进行清理并及时削坡，完善挡土墙措施）

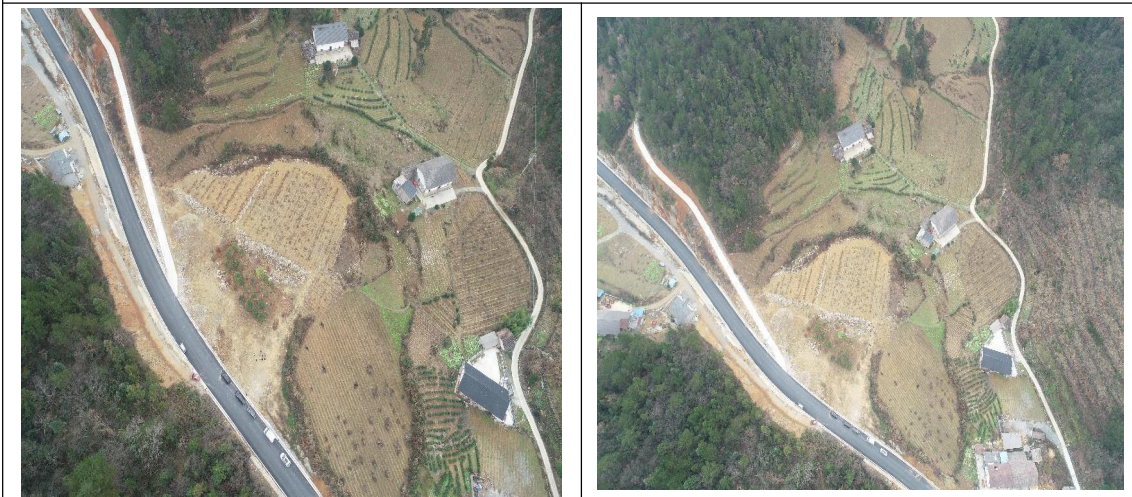
7#K21+080 弃渣场为坡地弃渣，根据现场实际情况，弃渣场已堆渣完毕并已布设挡土墙，但弃渣场未进行植被恢复，建议建设单位及时对弃渣场进行复绿。

K21+080 弃渣场（及时进行植被恢复）

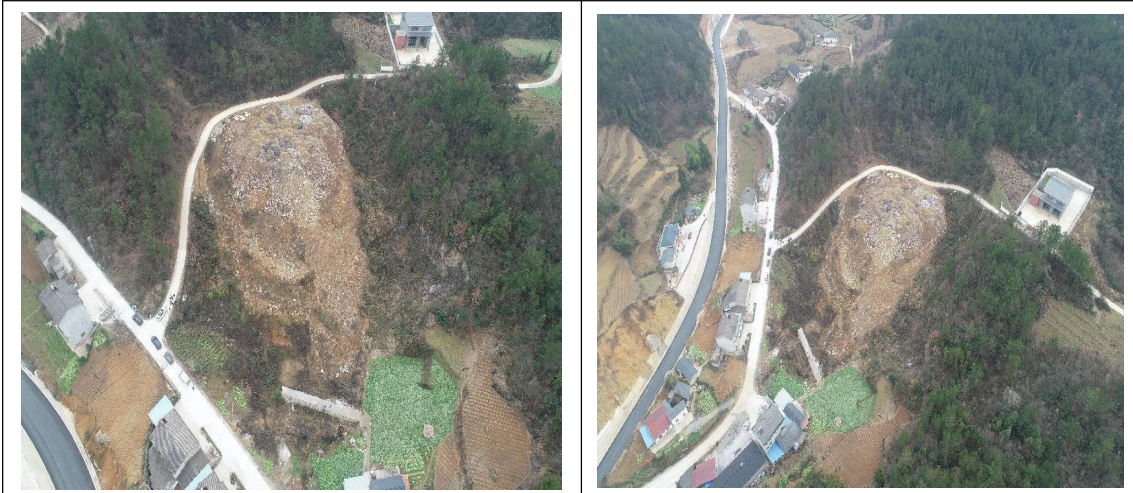
8#K21+580 弃渣场为平地弃渣，弃渣场已堆渣完毕，部分区域已进行农作物种植，上季度主要对该弃渣场新增种植桂花树，根据现场调查，有部分植物长势欠佳，因及时加强养护。

K21+580 弃渣场（及时进行植被恢复）

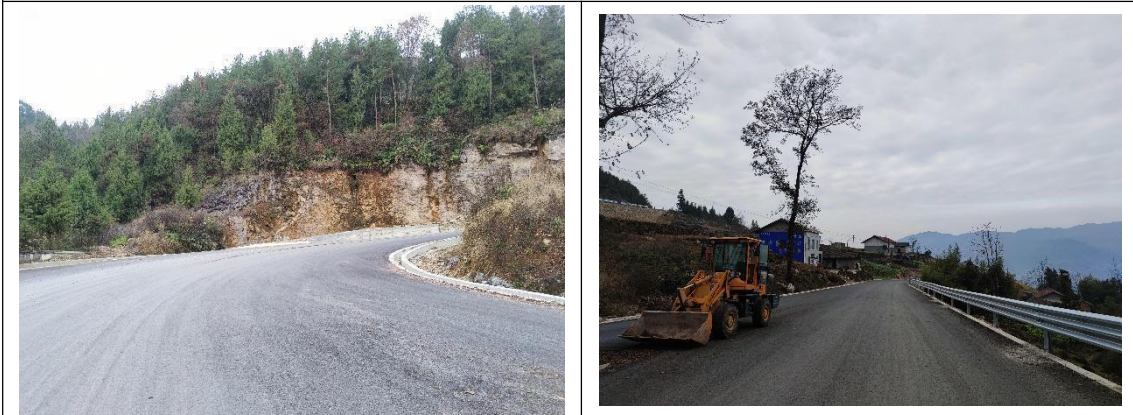
9#K21+920 弃渣场为坡地，根据现场调查，弃渣场表面未进行平整，且未布设排水沟，建议及时完善弃渣场排水设施，对弃渣场进行表土回覆，及时平整并完善植物措施。

K21+920 弃渣场 (及时完善弃渣场排水, 对弃渣场进行表土回覆, 及时平整并完善植物措施)

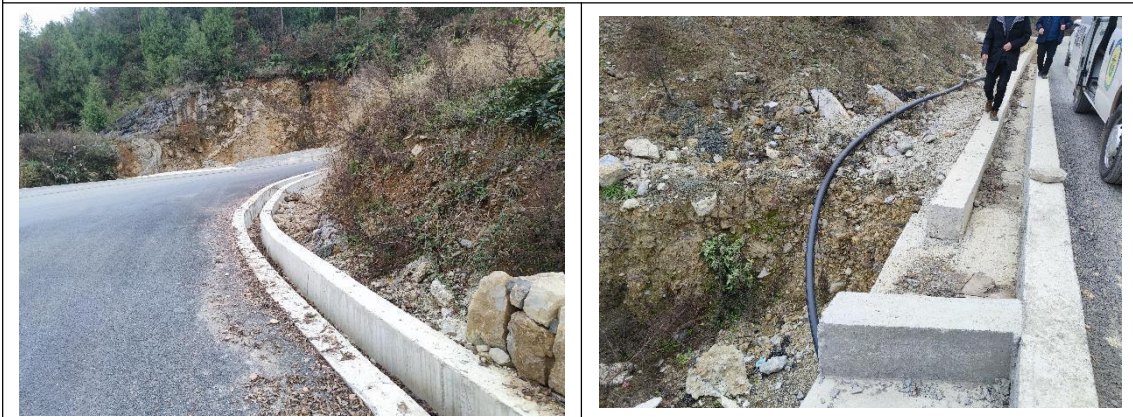
路基现状 (已完成沥青摊铺路段)
