S458 秭归县两河口至磨坪公路改建工程

水土保持监测季度报告表

(2023 第 1 季度)

监测单位：湖北绿源工程设计有限公司

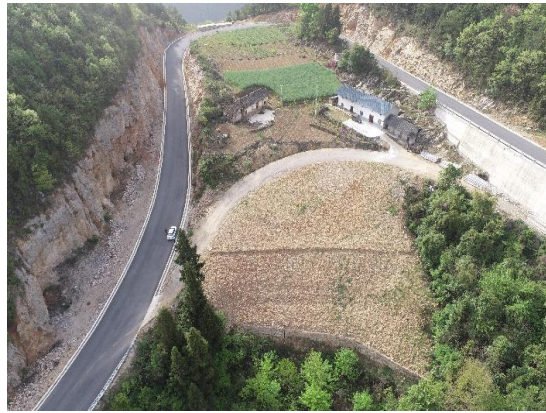
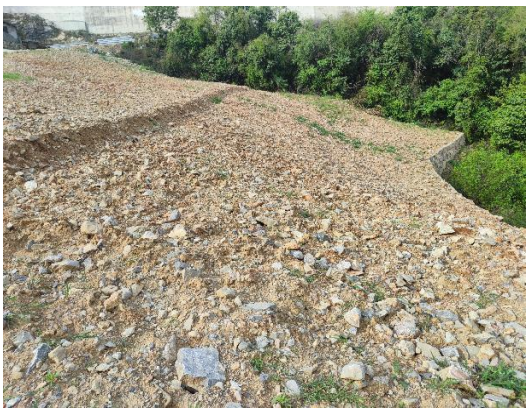
K2+281 弃渣场

1#K2+281 弃渣场已进行土地平整，坡脚有设挡土墙，根据现场实际，该区域已移交为当地村民进行种植农作物，现场情况较好，未发现明显水土流失情况。

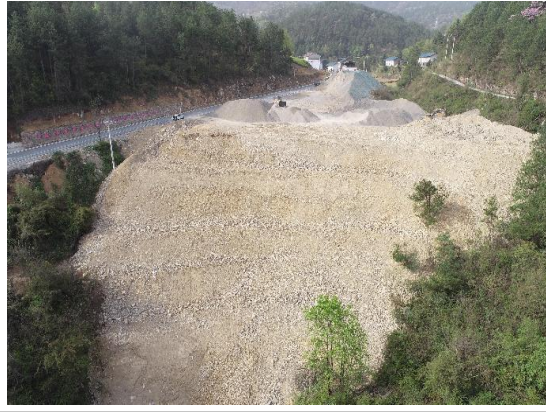
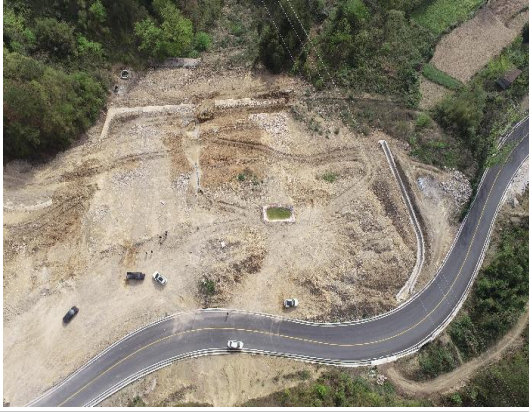
2#K4+840 弃渣场水土保持措施有挡土墙，目前用于石料堆渣，暂时不能进行植被恢复，弃渣场坡脚有碎石堆放，且边坡较陡，本季度应对弃渣场进行了分

3#K10+140 弃渣场为坡地弃渣，本季度完善了弃渣场排水沟和挡土墙措施，对边坡较陡处进行分级放坡，弃渣场总体治理趋于完善。结合本季度完成措施，建议后续对弃渣场完善植物措施。

K4+840 弃渣场（弃渣场已分级放坡，及时清理碎石，完善植物措施）	K10+140 弃渣场（完善植物措施）

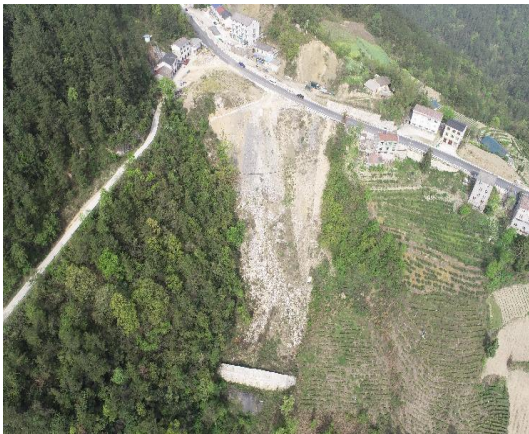
4#K12+180 弃渣场为坡地，根据现场实际情况，渣场有部分区域已进行农作物种植，有效减少了水土流失，但是坡面未进行植被恢复，建议及时完善渣场植物措施，提升植物措施的覆盖率；本季度完善了弃渣场排水沟，避免了涵洞出水口冲刷渣体。

K12+180 弃渣场（需完善坡面植物措施）

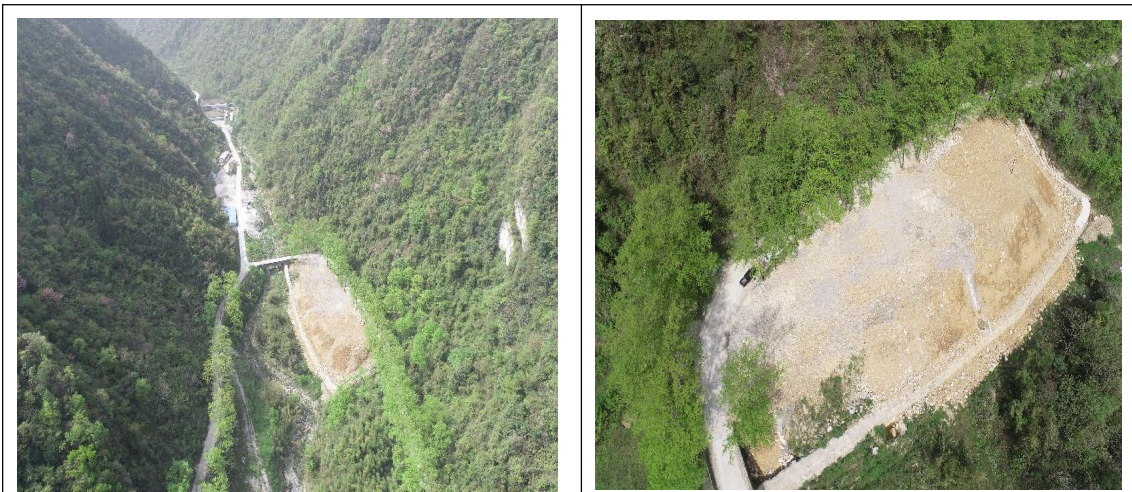
5#K17+500 弃渣场水土保持措施有挡土墙，本季度完善了挡土墙排水沟措施，对弃渣场进行平整，并进行土地整治。针对上季度提出来边坡有零星碎石跌落，本季度及时进行了清理并进行了削坡，弃渣场防护措施趋于完善。

K17+500 弃渣场（完善植物措施）

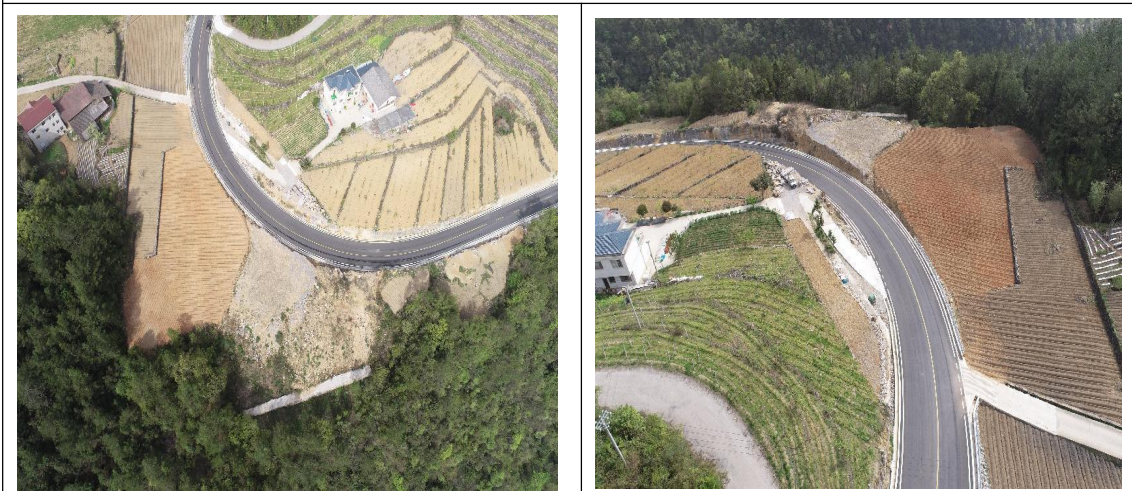
7#K21+080 弃渣场为坡地弃渣，根据现场实际情况，弃渣场已堆渣完毕并已布设挡土墙，本季度对弃渣场进行土地整治，部分区域已进行复耕，建议对裸露区域继续完善弃渣场植物措施。

K21+080 弃渣场（及时进行植被恢复）

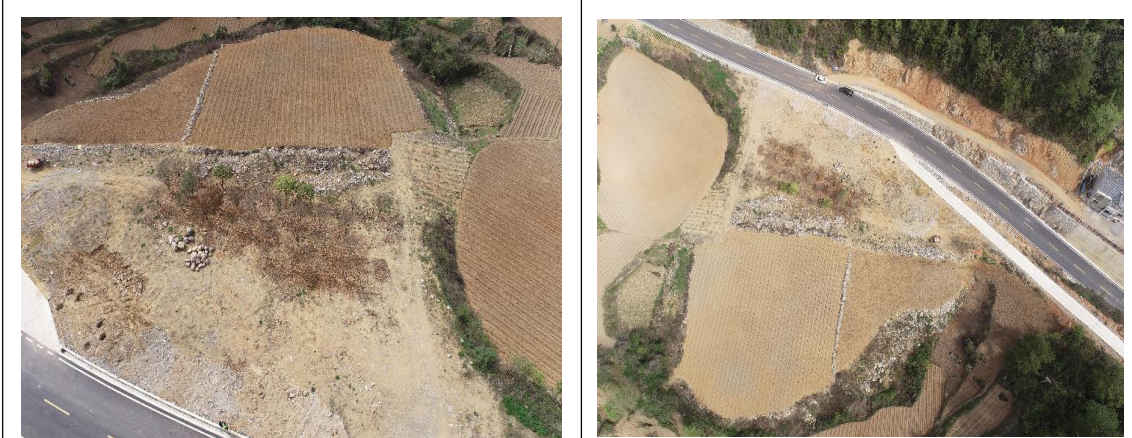
8#K21+580 弃渣场为平地弃渣，弃渣场已堆渣完毕，部分区域已进行农作物种植，2022年9月对该弃渣场新增种植桂花树，根据现场调查，有部分植物长势欠佳，因及时加强养护。

K21+580 弃渣场（及时进行植被恢复）

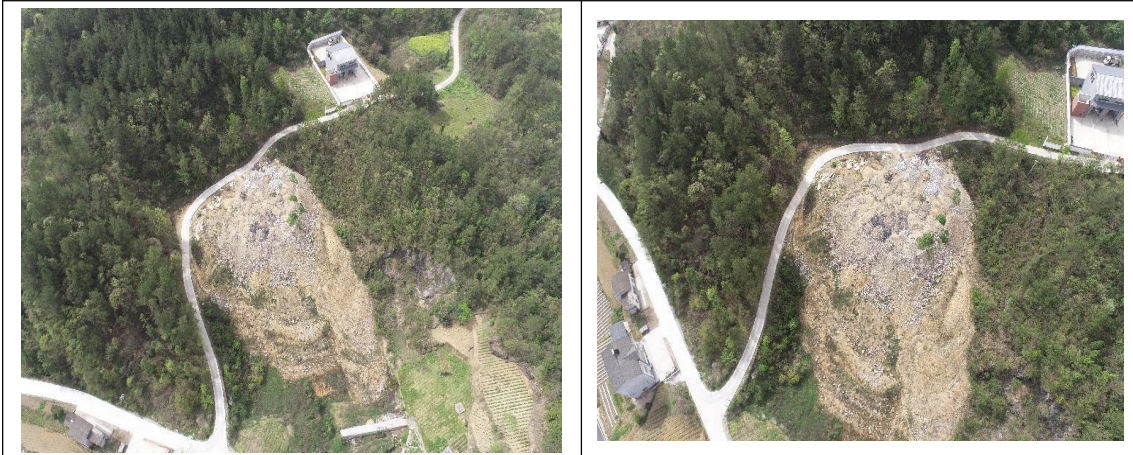
9#K21+920 弃渣场为坡地，根据现场调查，弃渣场表面未进行平整，且未布设排水沟，建议及时完善弃渣场排水设施，对弃渣场进行表土回覆，及时平整并完善植物措施。

K21+920 弃渣场 (及时完善弃渣场排水, 对弃渣场进行表土回覆, 及时平整并完善植物措施)

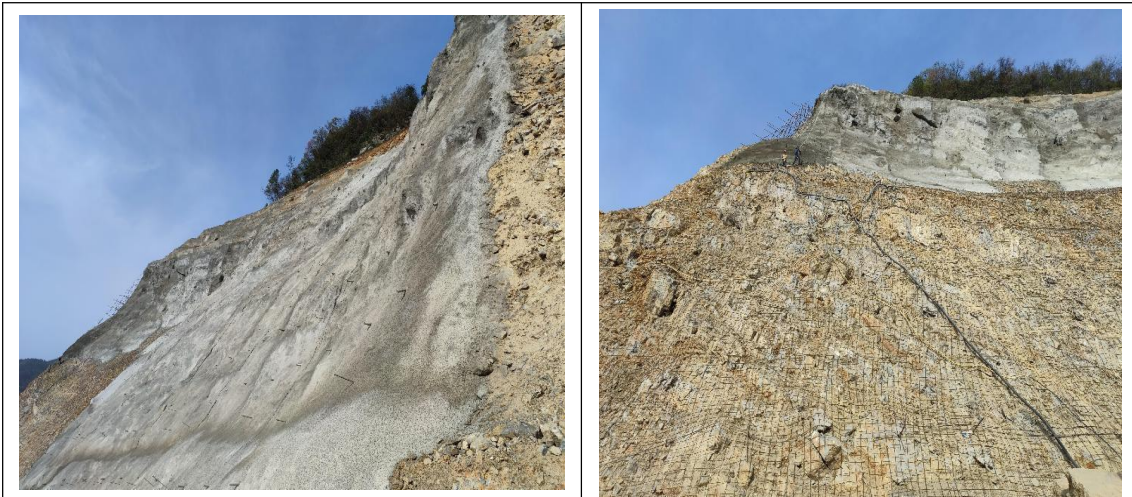
路基工程区本季度完成沥青路面一层铺筑 10km；累计完成沥青路面一层铺筑 24km（双幅），本季度完成沥青路面二层铺筑 20km；累计完成沥青路面二层铺筑 20km（双幅），目前主要进行沥青摊铺和边坡整治工作，但在路基 K6+720 有边坡坍塌现象，目前已对边坡进行整治，完成混凝土喷锚 6000m²，并且已对边坡实施截水沟，较上季度有效缓解水土流失。但沿线仍有边坡需加强防护，水土流失较为严重，处于中度流失状态。综合整个路基工程区土壤侵蚀模数为

边坡喷锚治理

面已全部硬化，水土流失较上季度趋于缓和，道路两侧已进行表土回覆，但未进行绿化种植，且项目区 K6+660~K7+080 段边坡仍然处于流失状态，根据现场情况，边坡治理施工进度较为缓慢，建议对下边坡采取拦挡措施，减少水土流失，及时对坍塌的土方进行清运，防止雨水对渣体进行冲刷，加快施工进度，减少土壤裸露时间，继续完善边坡截水沟。
