秭归县县城明珠大道与二圣路、芝茅路、楚天路  
交叉口安全隐患整治项目

# 水土保持监测季度报告表

（2022 年第 3 季度）

编制单位：湖北绿源工程设计有限公司

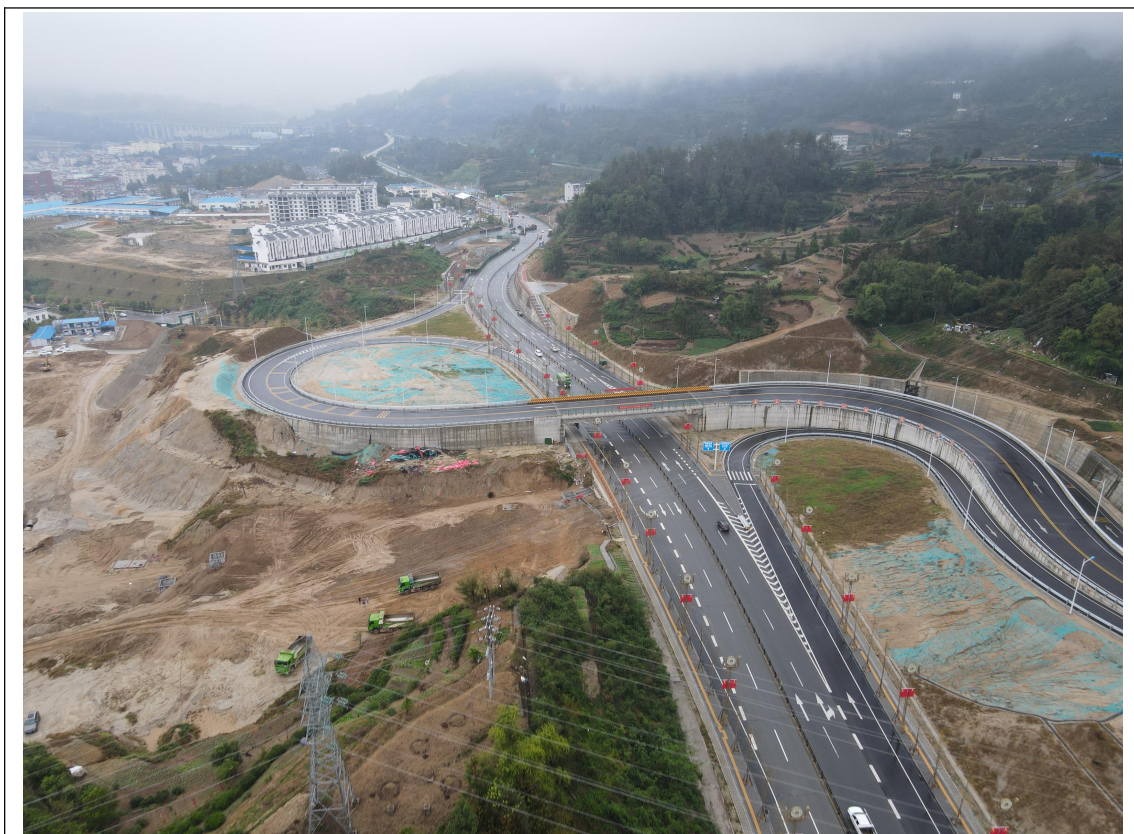
工程形象进度

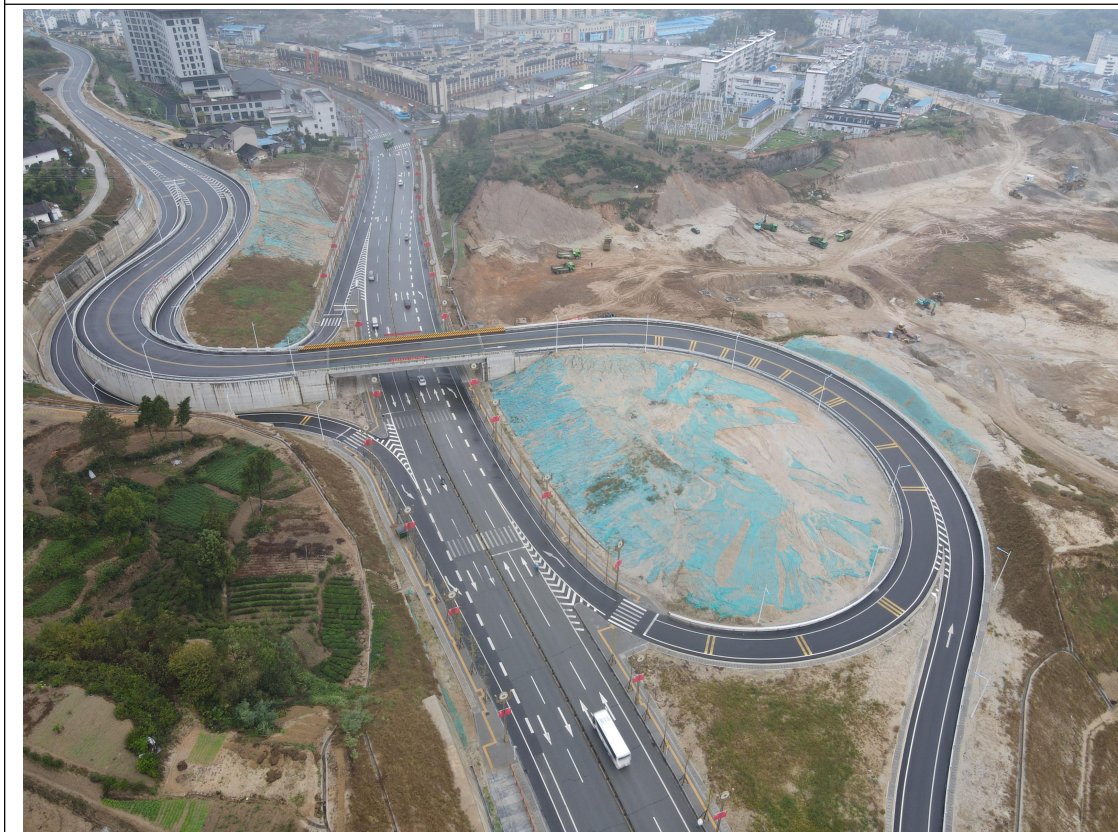
ZA、ZB 匝道、L 主线互通绿化处布置临时苫盖

(2) 景观绿化区：芝茅路互通段路基路面已施工完毕，中央互通绿化区整平并回覆表土，根据现场踏勘，MK0+700 西侧景观绿化区、ZA 和 L 主线中间景观绿化区、部分边坡未开展植被措施，由于以上两块景观绿化区面积较大，且已回覆表土，现场虽采取了苫盖措施，但保水固土效果有限，建议建设单位对景观绿化区及时开展植被种植。

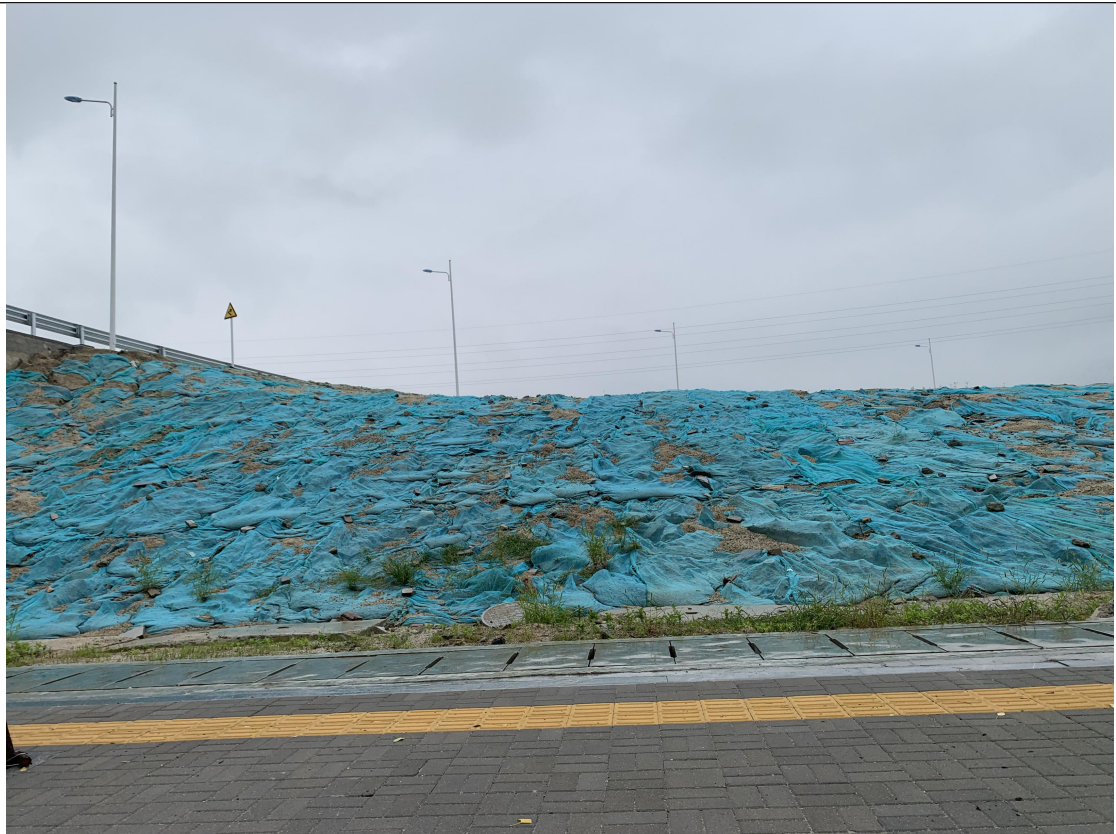
互通绿化区铺设临时苫盖

| 监测日期 | 监测分区 | 措施类型 | 开工日期 | 完成日期 | 数量 | 运行状况 | 防治效果 | 问题及建议 |
|---|---|---|---|---|---|---|---|---|
| | | 临时苫盖 | 2022.7.2 | 2022.7.8 | 1300m <sup>2</sup> | 良好 | 防止因雨滴溅蚀导致的土壤颗粒分离和移动 | 完善互通绿化区域临时苫盖措施 |

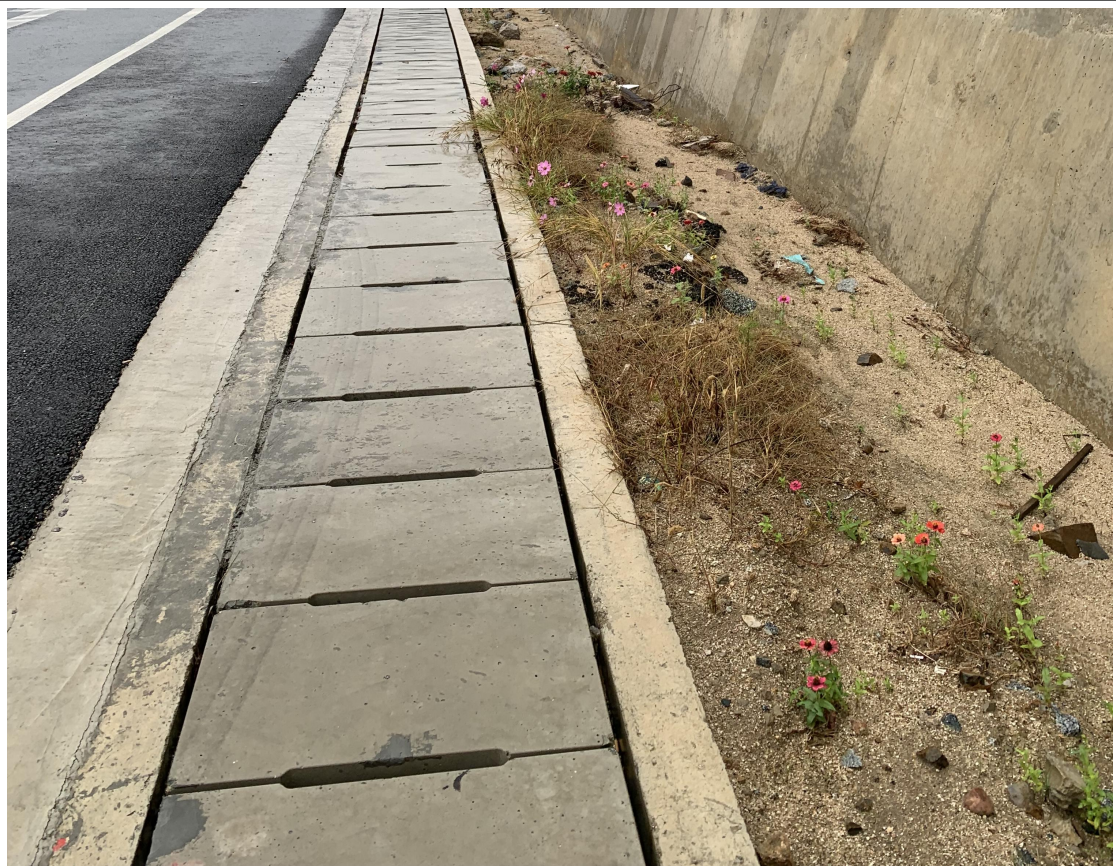
L 主线排水沟

根据现场踏勘，芝茅路互通工程已建排水设施部分堵塞较为严重，建议建设单位督促施工单位定期对已建排水设施定期清理。

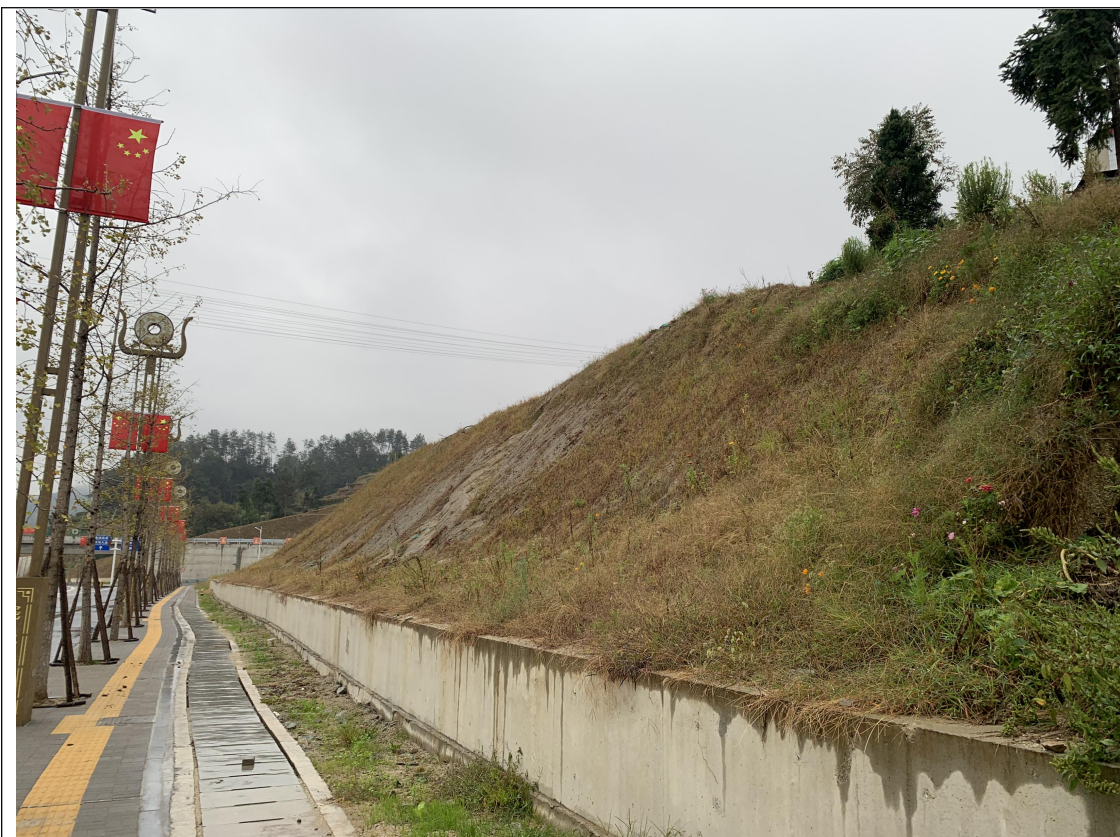
喷播植草护坡

| 监测日期 | 监测分区 | 措施类型 | 开工日期 | 完成日期 | 数量 | 运行状况 | 防治效果 | 问题及建议 |
|---|---|---|---|---|---|---|---|---|
| 2022 年 9 月 30 日 | 道路工程区 | 喷播植草护坡 | 2022.7.20 | 2022.7.21 | 500m <sup>2</sup> | 良好 | 美化景观的同时具备固土保水功能 | 部分边坡植被生长效果不佳, 建议对该区域重新喷播草籽并加强植被养护 |

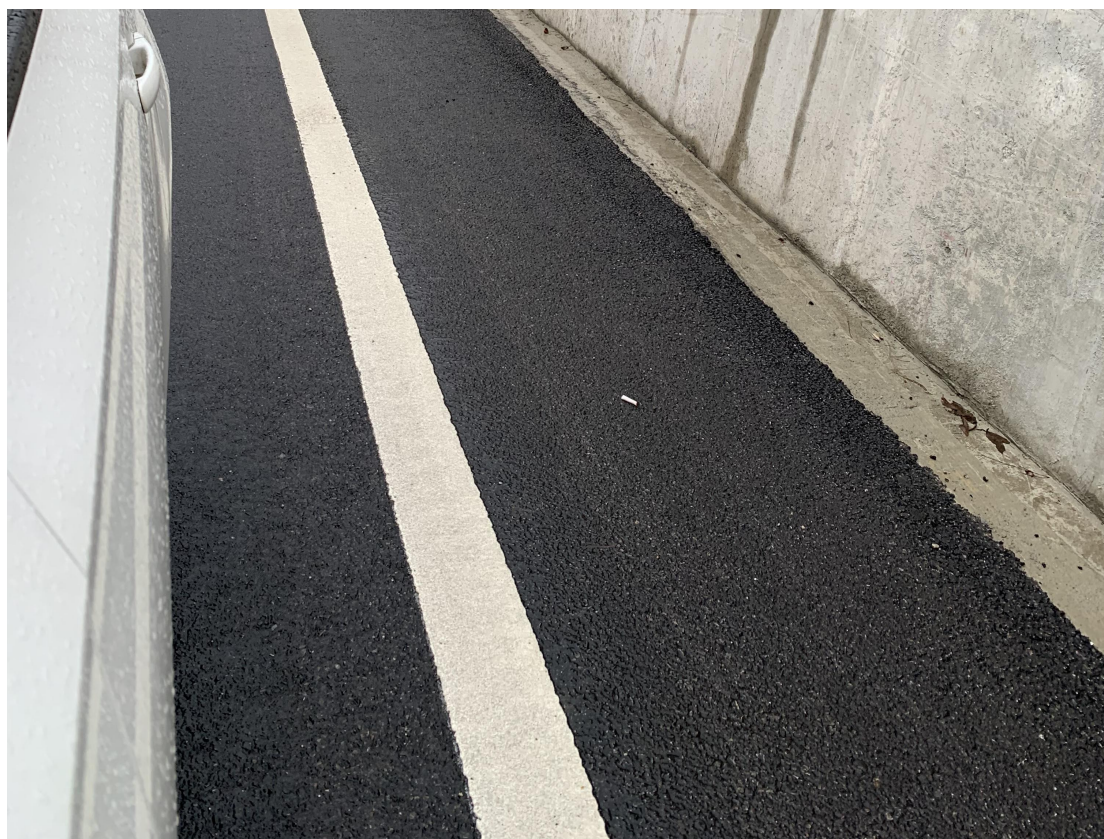
PA、PB辅路排水沟

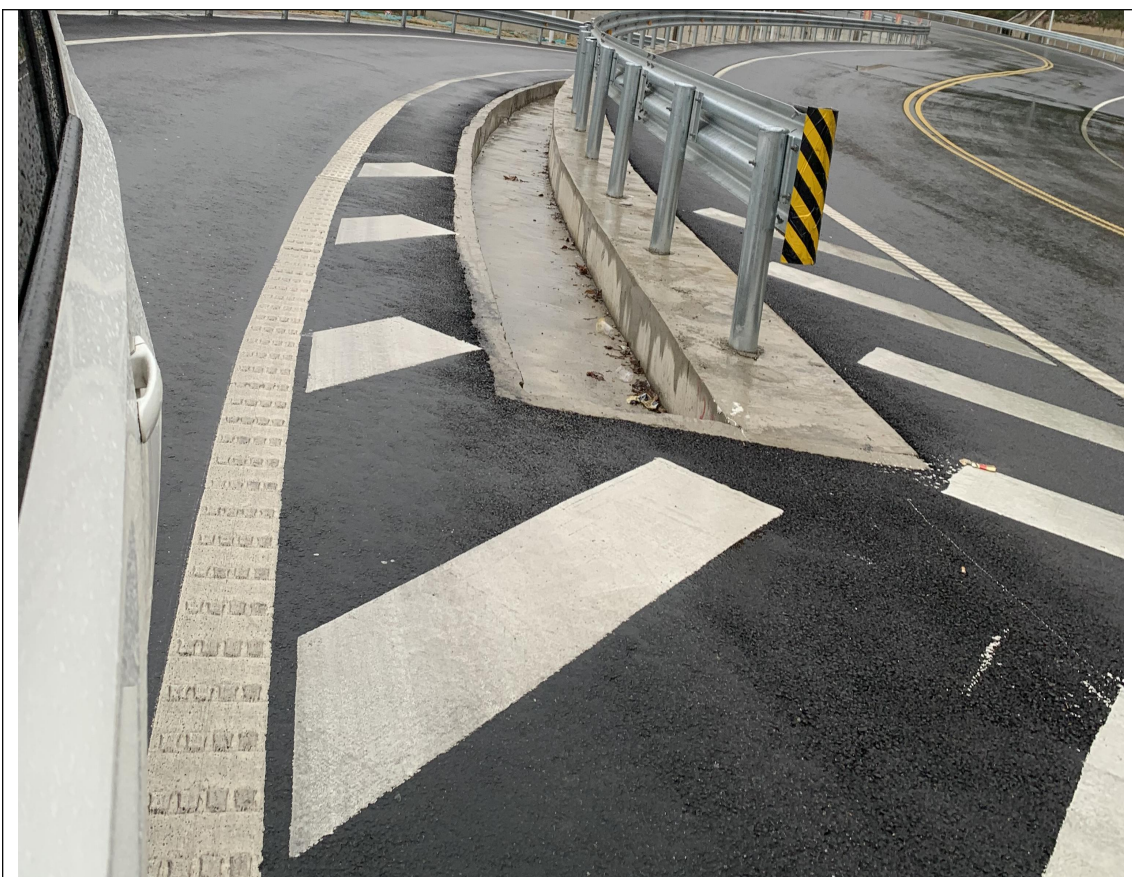
ZB、ZA 匝道排水沟

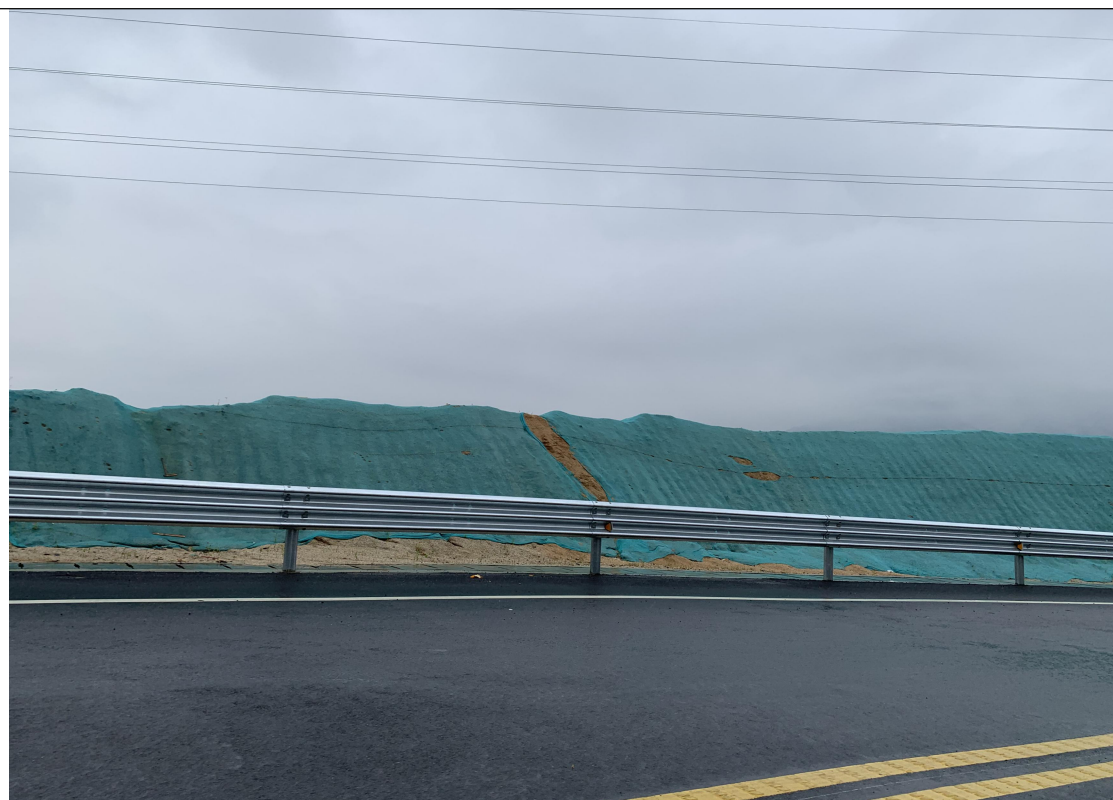
边坡临时苫盖

| 监测日期 | 监测分区 | 措施类型 | 开工日期 | 完成日期 | 数量 | 运行状况 | 防治效果 | 问题及建议 |
|---|---|---|---|---|---|---|---|---|
| | | 临时苫盖 | 2022.7.2 | 2022.7.10 | 1898m <sup>2</sup> | 良好 | 防止因雨滴溅蚀导致的土壤颗粒分离和移动 | 对部分边坡苫盖破损处及时更换 |
