中节能五峰牛庄风电场二期工程

# 水土保持监测季度报告表

(2024 第 3 季度)

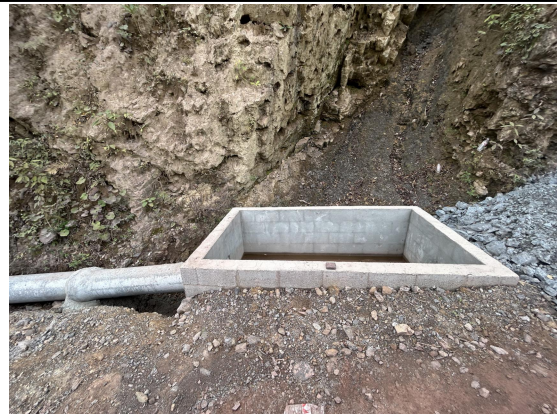
临时沉沙池	临时堆土苫盖

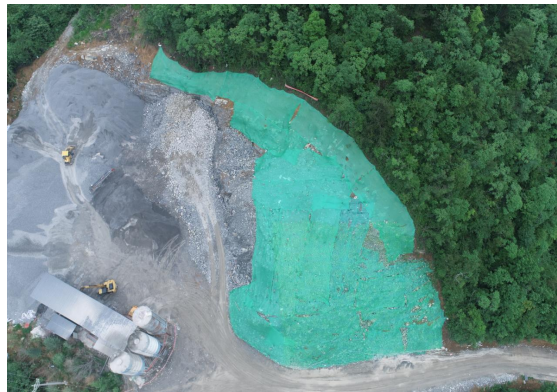
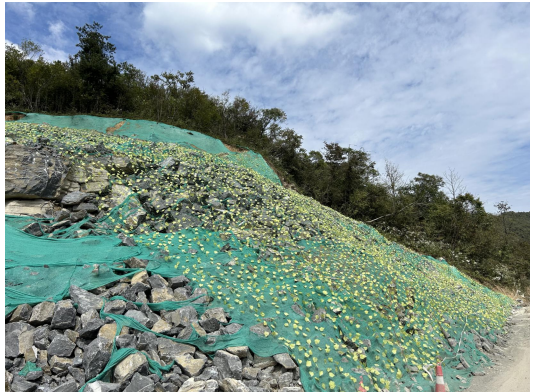
搅拌站砂石料临时苫盖	搅拌站砂石料临时苫盖

施工生产生活区：根据现场调查，本项目共布置一处施工生产生活区，主要用于搅拌站使用，本季度现场堆放的砂石料均采取了临时苫盖措施，有效降低了雨水冲刷造成的水土流失。受降雨量因素影响减少，施工生产生活区土壤侵蚀强度较上季度下降，已扰动区域土壤侵蚀级别为中度，已扰动未治理区域平均土壤侵蚀模数为  $2600t/(km^2 \cdot a)$ ，未扰动区土壤侵蚀级别为微度，平均土壤侵蚀模数为  $300t/(km^2 \cdot a)$ 。
