湖北省陆水流域系统治理工程（三期）赤壁段
水土保持监测季度报告表
(2024 第 4 季度)

2025 年 1 月

生产建设项目水土保持监测季度报告表

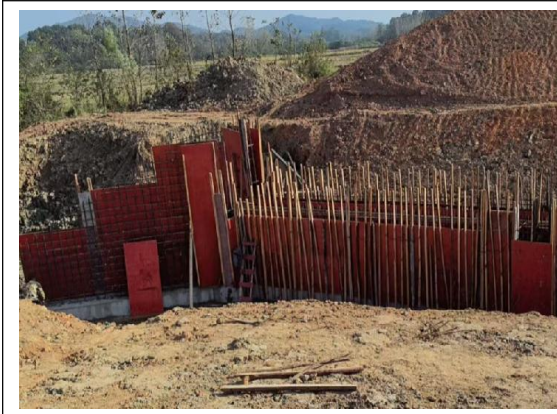
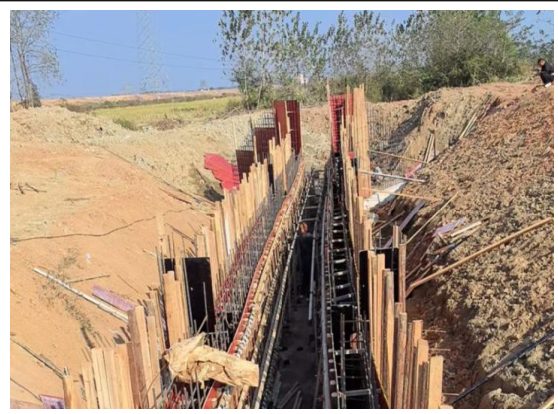
四清下闸 (2024.10.31)

（2）穿堤建筑物区：截止本季度末，穿堤建筑物丹塘闸和四清下闸均已开工建设，四清下闸（陆 27+500）和丹塘闸（陆 24+500）完成砼垫层、消力池砼、

进口浆砌石翼墙等部位施工。其他穿堤建筑物未进行施工扰动，项目处于原地貌状态。

- 1、完善四清下闸、丹塘闸基础开挖边坡临时苫盖措施，完善临时排水沟，防止降雨引起的水土流失；
- 2、及时加快盘石垸施工进度，清表结束后及时完成堤防加培，完善植生块护坡，不能及时进行主体工程施工的，应加强临时苫盖措施，减少雨水对地表裸露土冲刷。
- 3、建议及时向赤壁市税务局缴纳水土保持补偿费。

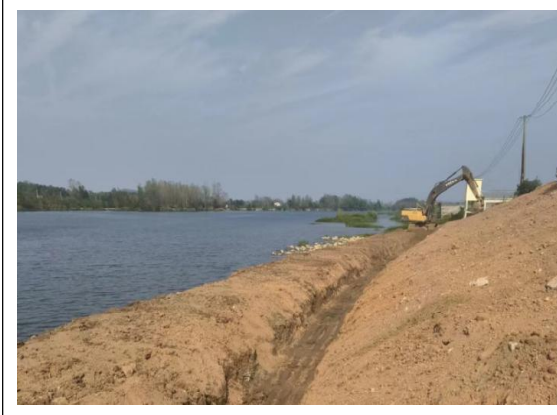
脚槽施工 (2024.11.04)

（1）堤防工程区：截止本季度末，盘石垸已全线进行清表，并完成水下抛石 5000m³，完成深层搅拌桩防渗施工。四清垸本季度完成 C20 砼脚槽、植生块护等施工。八蛇垸、黄龙垸暂未进行开工。

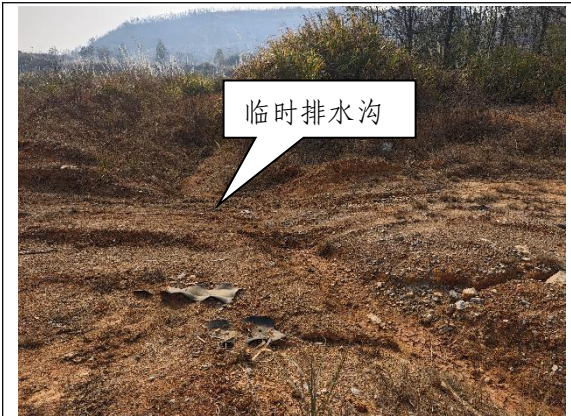
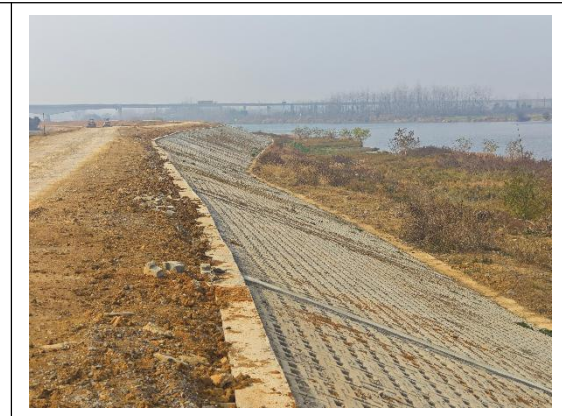
<p>临时排水沟</p>

临时措施：临时排水沟 315m、临时沉砂池 2 个、临时苫盖 0.05hm²；

临时措施：临时排水沟 215m、临时沉砂池 1 个、临时苫盖 0.56hm²、袋装土拦挡 358m。

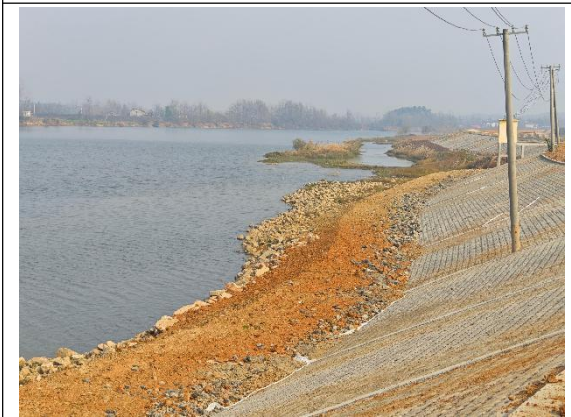
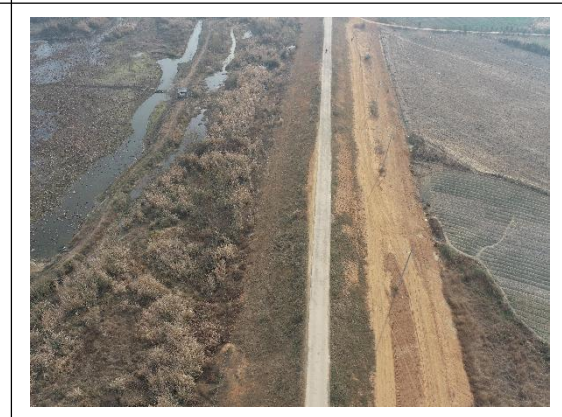
<p>植生块护坡 (2024.12.24)</p>	<p>草皮护坡 (2024.12.24)</p>

植物措施：植生块护坡 0.70hm²；

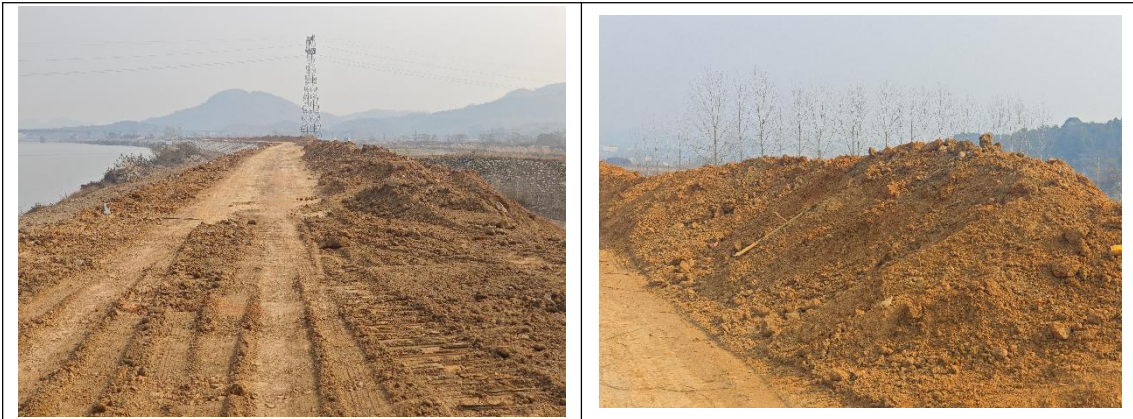
堤防加培临时堆土

(8) 临时堆土场区：根据现场调查，本季度新增1处临时堆土场，位于盘石垸；结合施工前期情况在四清2号取土场、四 K0+400、四 K5+000 设有临时堆土场，目前临时堆土场剩余堆放表土 4.17 万 m³，临时堆土场占地面积 2.53hm²。

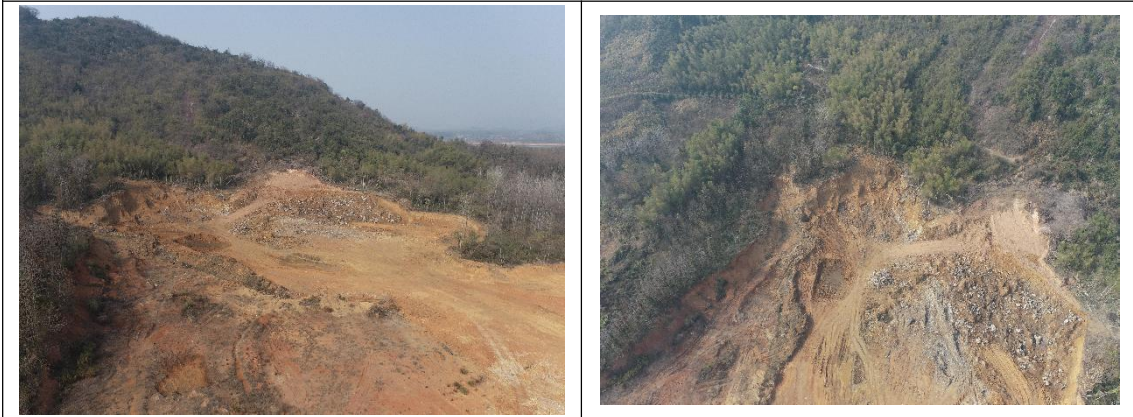
四清 2 号取土场

(6) 取土场区：截止本季度末，仅针对四清2号取土场进行取土，本季度取土量约 0.56 万 m³，累计取土量约 14.54 万 m³。

取土场区，截止 2024 年 12 月底，仅针对四清 2 号取土场进行取土。取土量约 14.54 万 m³，因取土场开挖产生的土石方流失量较大，综合已施工取土场土壤侵蚀模数为 7000~8000t/(km²·a)，平均侵蚀模数为 7551t/(km²·a)。
